**DIE RESTAURATION DER KATHEDRALE ST.GALLEN**

**JANN EBERHART / CLAUDIO NEF / PROF. DR. PETER BÜTZER**  
**SANDSTEIN – DIE RESTAURATION DER KATHEDRALE ST.GALLEN**

Sommersemester 2002  
Pädagogische Hochschule St.Gallen

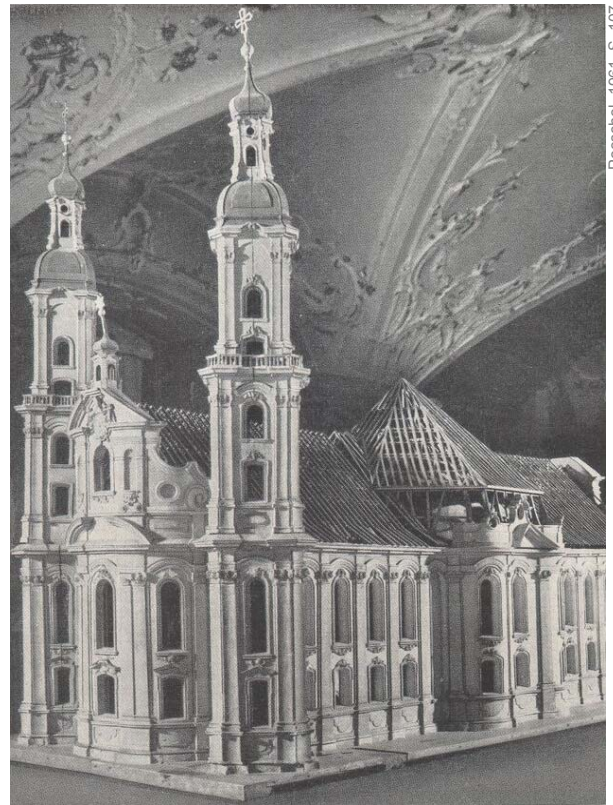
**Abbildung 5: Holzmodell der Stiftskirche**

Ein in der Stiftsbibliothek befindliches Holzmodell des Ordensbruders Gabriel Loser (vgl. Abbildung 5), welches zu einem unbekanntem Zeitpunkt vor dem April 1752 entstanden ist, weist im Gegensatz zu Bagnatos Plänen denselben Kuppeldurchmesser auf, wie im Kontrakt festgehalten, d.h. ebenfalls 115 Fuss. Es macht also den Anschein, dass nicht Bagnatos Plan, sondern das Konzept von Loser zur Ausführung ausgewählt wurde (allerdings stimmt Losers Modell auch nicht vollständig mit der heutigen Kirche überein). Wessen Modell resp. Pläne

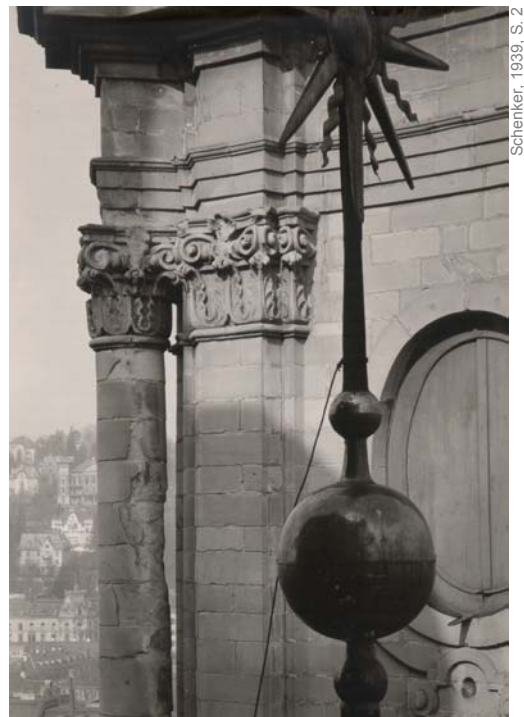
**Abbildung 9: Die besonders stark verwitterten Sandsteine an den korinthischen Säulen vor 1928**

An der Kathedrale St.Gallen konnten die ganze Ostfassade, die Säulen- und Pilasterordnungen mit ihren Kapitälern und die Gesimse auf diese Art erneuert werden (vgl. Seite 9, Abbildung 9).

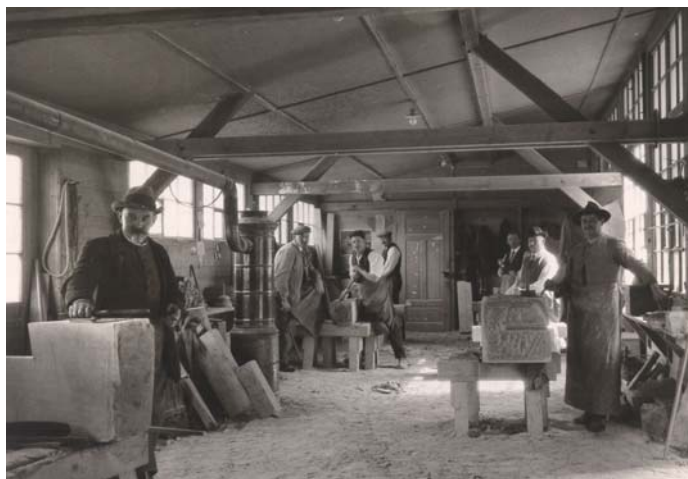
**Abbildung 11: Steinmetz-Bauhütte auf dem Klosterplatz in den Jahren 1928-1938**

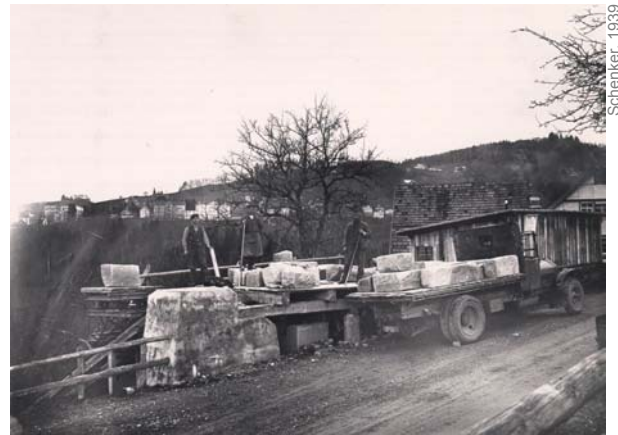
Abbildung 12: Steinbruch in Teufen (um 1930)

Um Geld zu sparen und um sich die notwendige Menge Sandsteine zu sichern, kaufte der Katholische Administrationsrat im Sommer 1928 von den Besitzern, der Familie Tobler, das alleinige Ausbeutungsrecht des Teufener Steinbruches (vgl. Abbildung 12). Der Preis hierfür betrug pauschal 9000 Franken<sup>13</sup>.

Da im Steinbruch seit 1914 kein Sandstein mehr abgebaut wurde, mussten zuerst noch Werkhütten, Krananlagen und Transportgeleise neu erstellt oder repariert werden. Am 1. Oktober 1928 konnten die Arbeiten im Steinbruch beginnen, bereits einen Monat später nahmen die Steinhauer in ihren Bauhütten die Arbeit auf (vgl. Schenker, 1939, S. 15-20).

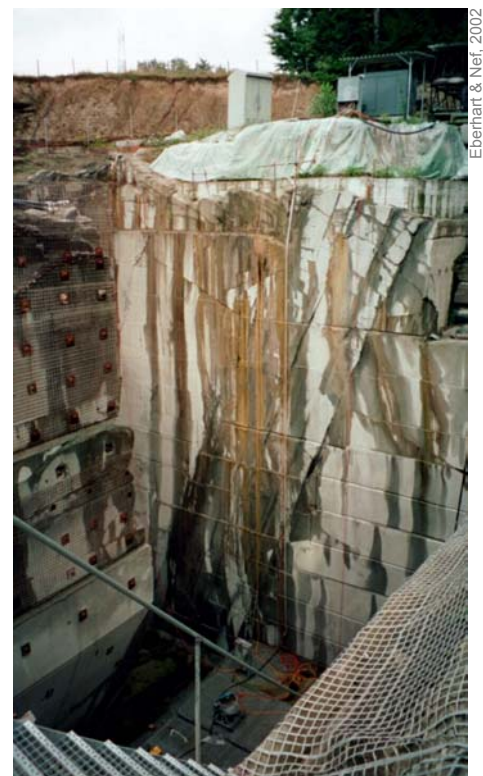
**Abbildung 3: Bollinger Sandstein (granitischer Sandstein) zwischen Schmerikon und Eschenbach SG; Gebrüder Müller AG, Neuhaus**

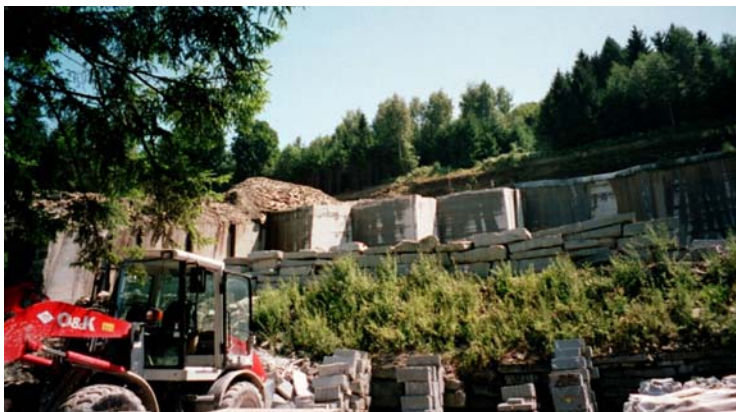
**Abbildung 4: Rorschacher Sandstein (Plattensandstein) zwischen Buechen und Wienacht; Bärlocher AG, Staad**

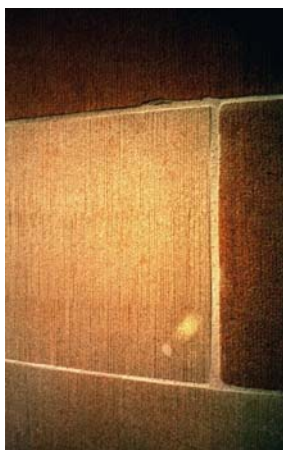
**Abbildung 4: Steine aus drei Epochen**

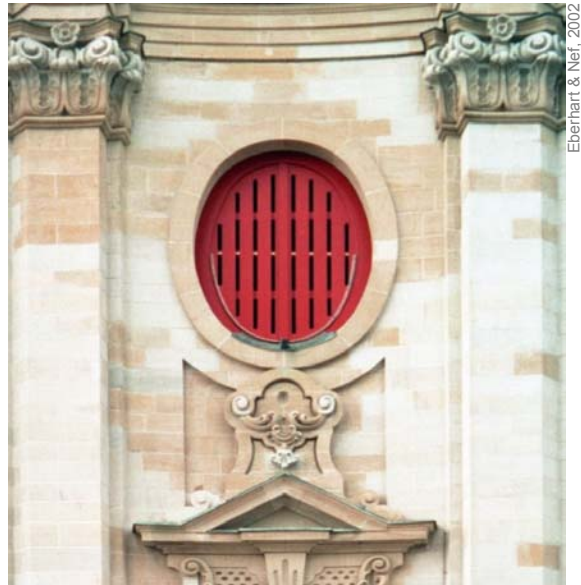
**Abbildung 5: Heutige (hellgrau), bereits früher restaurierte (rötlich) und ursprüngliche Mauersteine (dunkelgrau)**

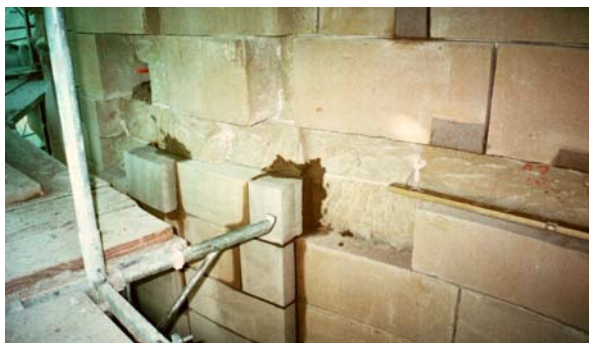
**Abbildung 7: Vorbereitete Mauerlücke**

Wenn das neue Werkstück etwa einen Monat später auf der Baustelle ankommt, wird es einer Eingangskontrolle und Qualitätsprüfung unterzogen. Nun muss der zu ersetzende Stein herausgespitzt und der neue versetzt und ausgefugt werden. Wichtig ist die Hinterfüllung aller Hohlräume (vgl. Seite 21, Abbildung 7), weil sich sonst Nässe ansammeln und eine erneute Verwitterung beschleunigen könnte. Zuletzt folgt die Abnahmekontrolle (vgl. Graf, 2001, S. 3).

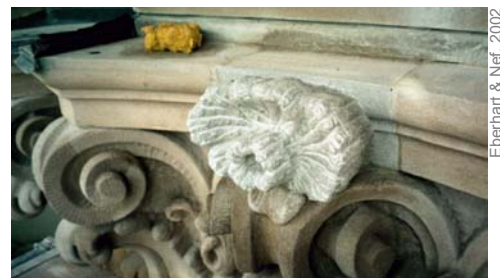
**Abbildung 6: Teilersatz der Blume eines Verdachungsläufers**

Ein Teilersatz wird vorgenommen, wenn von einem grossen Werkstück nur ein kleiner Teil verwittert ist (vgl. Abbildung 6). Dies wird vor allem im bildhauerischen Bereich angewandt, können doch so leicht Kosten eingespart und Substanz erhalten werden.

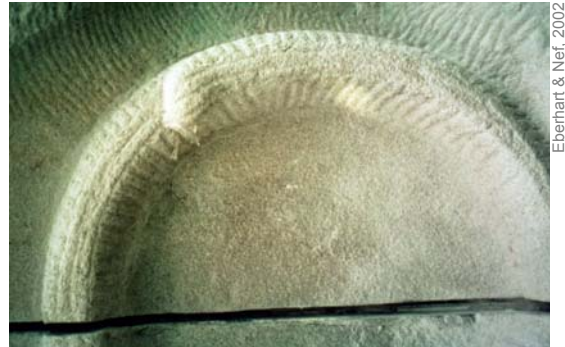
**Abbildung 8: Der beschädigte rechte Teil dieses Bogens wurde reprofiliert**

Die Reprofilierung erlaubt es, nur kleine Teile eines Werkstücks – meist im bildhauerischen Bereich – nachzubilden. Zuerst wird dabei ein Drahtnetz aufgespannt (Armierung) und mit Schrauben befestigt; anschliessend werden über diesem die Umrisse mit einem farbechten Mörtel nachmodelliert (vgl. Abbildung 8).

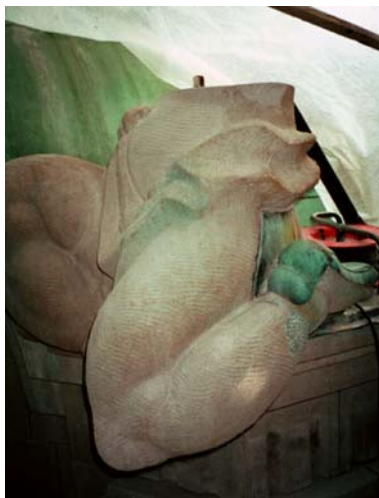
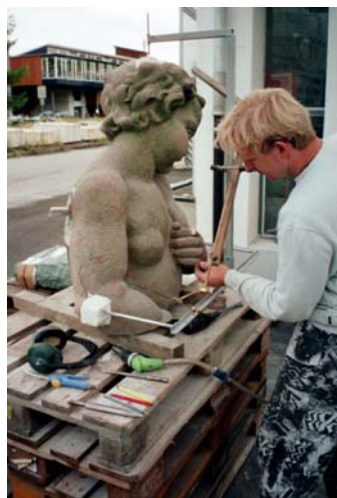
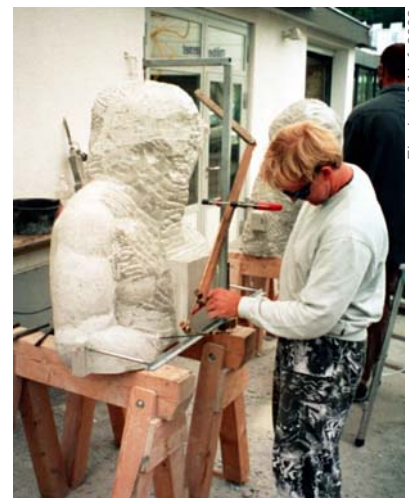
**Abbildung 9: Der untere Teil der linken bekrönenden Putte des Tympanons wurde reprofiliert (links), der obere musste in der Bildhauerei von Walter Ghenzi in Uznach abpunktiert werden**

Noch komplexer als der vollständige Ersatz eines Mauerstücks ist derjenige figürlicher Bildhauerarbeiten. Auf dem Original werden zu diesem Zweck mit einem Punktierrahmen im Abstand von wenigen Zentimetern Fixpunkte ausgemessen und anschliessend auf den noch jungfräulichen Sandsteinblock übertragen (Abpunktieren; vgl. Abbildung 9). Nach einigen Wochen kommt der Bildhauer immer näher an die ursprüngliche Form heran; es entsteht ein «neues altes Kunstwerk» mit einem – auch «frankenmässig» – grossen Wert.

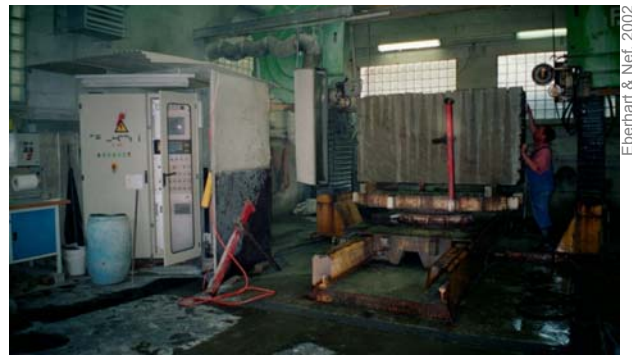
**Abbildung 10: Modernste CNC-Maschinen; Bärlocher AG, Staad**

Im folgenden werden zwei sehr unterschiedliche Steinbrüche von Ostschweizer Familienbetrieben der Natursteinbranche vorgestellt. Währenddem die Firma Bärlocher in Staad einen oberflächennahen Abbau betreibt, kann die Firma Müller in Neuhaus nur im Schachtbauverfahren an ihr Rohmaterial gelangen. Bei der Verarbeitung können allerdings beide nicht auf den kombinierten Einsatz von modernsten CNC-Maschinen, Diamantwerkzeugen, grossen Baumaschinen und anspruchsvoller Handarbeit verzichten (vgl. Abbildung 10 & Seite 24, Abbildung 12).

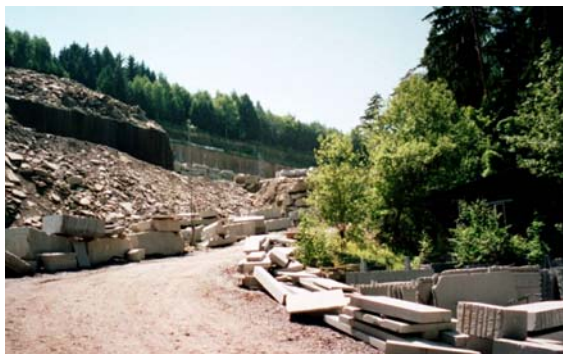
**Abbildung 11: Dieses Sandsteinvorkommen liegt nur wenige Meter unter dem Humus**

Der Steinbruch der Firma Bärlocher liegt idyllisch inmitten des Krienwaldes oberhalb der Rorschacher Bucht, zwischen Buechen und Wienacht. Er wird seit mehr als 100 Jahren bewirtschaftet und erschliesst ein Sandsteinvolumen, das noch Material für mehrere Generationen liefern wird. Der rund 30 Mitarbeiter zählende Familienbetrieb baut pro Jahr etwa  $10^7 000 \text{ m}^3$  Rorschacher Sandstein aus der Oberen Meeresmolasse (vgl. Teil II, Kapitel 2.3.4) ab. Diese für Nordschweizer Verhältnisse enorme Abbaumenge ist nur möglich, weil sich das Sandsteinvorkommen direkt unter der Erdoberfläche befindet (vgl. Abbildung 11).

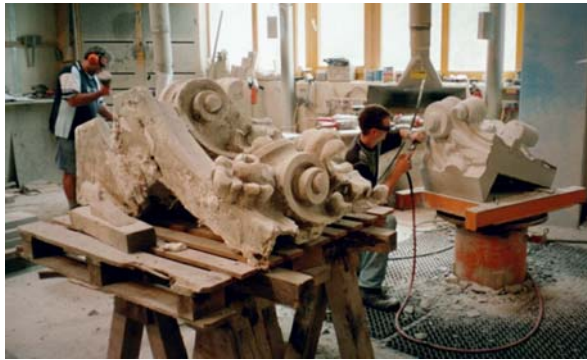
**Abbildung 12: Fertigung der korinthischen Kapitelle für die Kathedrale St.Gallen; Gebrüder Müller AG, Neuhaus**

Schräm-Maschinen und die bereits zuvor besprochene Diamantseiltechnik erlauben den Abbau von bis zu 25 Tonnen ( $10\text{m}^3$ ) schweren Rohblöcken. Deren Verarbeitung erfolgt im nahe gelegenen Natursteinwerk in Neuhaus (vgl. Abbildung 12). Nachteil

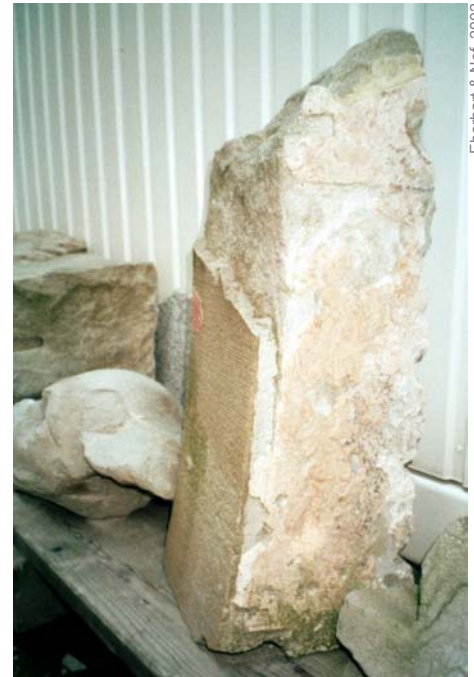
**Abbildung 6: Schalenbildung an einem granitischen Sandstein der Kathedrale von 1928-1938**

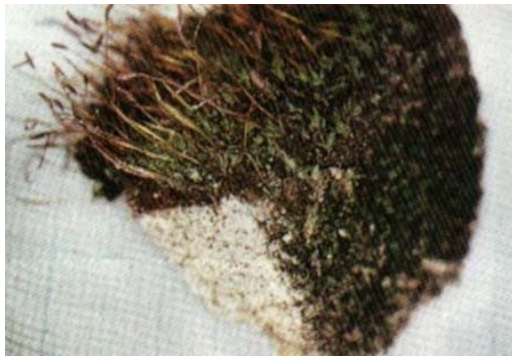
**Abbildung 12: Biomatte und Entmineralisierungszone**

Entmineralisierungszone direkt unter der Gesteinsoberfläche und die Zone in Zentimetertiefe. Alle diese Zonen müssen im Zusammenhang gesehen werden. Abbildung 12 zeigt in eindrucklicher Weise den von Krumbein vor über dreissig Jahren geprägten Begriff der Biomatte<sup>10</sup>. Sehr gut erkennbar ist auch der Bereich der Entmineralisierungszone. Das Gefüge scheint rund 2mm tief aufgeweicht (vgl. Blaschke, 1989, S. 26).

Grundsätzlich wird das Schadensbild an Natursteinen in drei Zonen eingeteilt: der Materialantrag (Besiedlung durch Pflanzen und Mikroorganismen) auf der Oberfläche, die
